ยผ.เร่งตรวจสอบสาเหตุดินริมโขงทรุดตัว

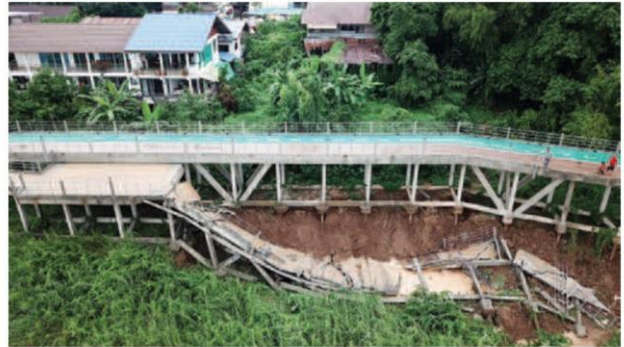
พงษ์นรา เข็นยี่ง รองอธิบดีกรมโยธาธิการและผังเมือง (ยผ.) กล่าวว่า ทางกรมได้แจ้งห้างหุ้นส่วนสามัญนิติบุคคล ประยงค์นครพนม ก่อสร้างโครงการพัฒนาเพื่อการท่องเที่ยวเชิงวัฒนธรรมชุมชนหอนาฬิกาอินโดจีน Classic City บริเวณริมแม่น้ำโขง เขตเทศบาลเมืองนครพนม ซึ่งประกอบด้วยทางจักรยานพร้อมทางเดินเท้า ความยาวทั้งหมด 482 เมตร เริ่มก่อสร้างวันที่ 24 พฤษภาคม 2561 สิ้นสุดสัญญาวันที่ 17 กรกฎาคม 2562 และเมื่อช่วงค่ำวันที่ 1 กรกฎาคม 2562 ฝนตกหนักอย่างต่อเนื่องทำให้เวลาประมาณ 05.00 น. ของวันที่ 2 กรกฎาคม 2562 เกิดเหตุลานจุดพักทางจักรยานซึ่งเป็นจุดชมวิวยริเวณริมแม่น้ำโขง ทรุดตัวพังถล่มลงมา โดยมีพื้นที่ความเสียหาย 252 ตารางเมตร ความยาวประมาณ 40 เมตร แต่ไม่มีผู้ได้รับบาดเจ็บแต่อย่างใด

ล่าสุด ทางกรมได้ส่งทีมวิศวกรผู้เชี่ยวชาญลงพื้นที่ตรวจสอบหาสาเหตุข้อเท็จจริงและความเสียหาย สาเหตุเบื้องต้นพบว่า ดินริมตลิ่งที่อุ้มน้ำเนื่องจากฝนตกหนักอย่างต่อเนื่อง ได้เกิดการอ่อนตัวและทรุดลงจนรูปร่างโครงสร้างลานพักจักรยานซึ่งอยู่ด้านหน้าทางจักรยานไปทางแม่น้ำยุบตัวลง โดยเกิดความเสียหายจำนวน 2 จุดรวมความยาว 40 เมตร ซึ่งในเบื้องต้นกรมได้ให้ผู้รับจ้างเสริมความมั่นคงแข็งแรงของดินริมตลิ่งเดิม ที่เกิดการทรุดตัวรวมถึงจุดอื่นๆ ตลอดความยาวโครงการ 482 เมตร โดยการตอกเข็ม และกรมจะได้ดำเนินการหาแนวทางแก้ไขให้มีความมั่นคงแข็งแรงในระยะยาวต่อไป
